DOSSIER DE CONSULTATION DES ENTREPRISES (DCE)

Assainissement des façades de
l'Eglise Sainte-Marguerite
Sainte Marguerite-sur-mer (76)

DCE

Octobre 2023

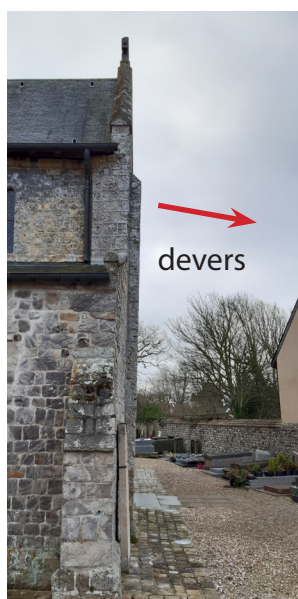
Un des désordres le plus visuellement observable de l'église Sainte-Marguerite est le dévers important de la façade occidentale, visible depuis les angles Nord-Ouest et Sud-Est. Nous lisons également bien, une discontinuité de la maçonnerie de cette façade, où la maçonnerie de la pointe du pignon diffère de sa partie sous-jacente témoignant un remaniement. Ce dévers est déjà constaté en 1953 par l'architecte en chef Henri Jullien, l'origine de ce dévers est donc bien antérieure à cette date.

Notre diagnostic effectué en 2022 propose une hypothèse concernant les origines de ce dévers, étant provoqué par des désordres liés à des modifications de conception en superstructure et ne révèle pas d'affaissement en sous œuvre.

devers vue depuis le Nord

Par contre il n'y a pas d'information technique disponible concernant les liaisons créées entre les murs gouttereaux du vaisseau centrale avec la façade occidentale lors des travaux de fin du XXe siècle. Nous observons malgré tout, deux fissures à l'intérieur de l'église, (aux rencontres des façades gouttereaux du vaisseau centrale avec la façade occidentale), et qui ne semblent pas avoir été remaniées lors des travaux de 1996. Ceci nous laisse supposer qu'un éventuel mouvement s'est produit depuis, et nous conseillons par mesure de précaution, de mettre en surveillance cette façade, afin de de confirmer ou infirmer cette hypothèse.

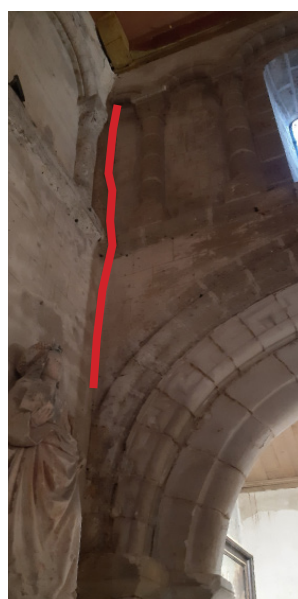
fissure entre l'élévation nord du vaisseau centrale et la façade occidentale

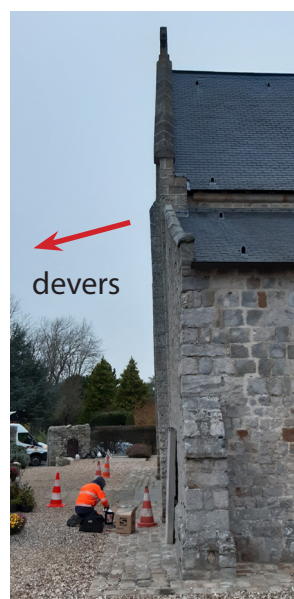
devers vue depuis le Sud

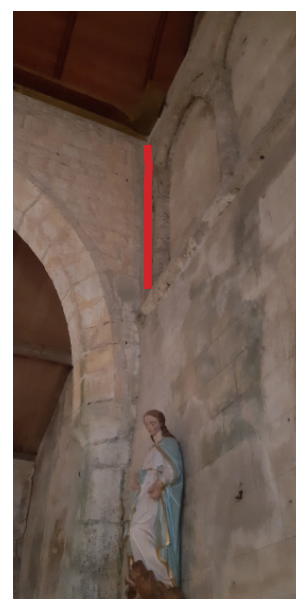
fissure entre l'élévation Sud du vaisseau centrale et la façade occidentale

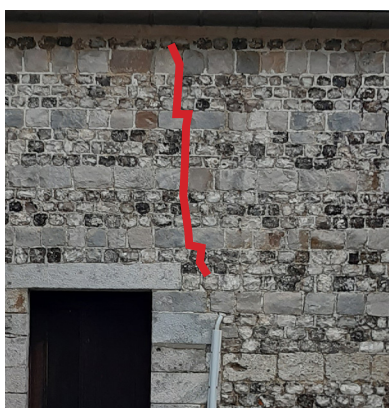
1.4.2 Fissure sur la façade Ouest de la sacristie

Une fissure est visible entre le linteau de la porte et la pierre de corniche. L'origine de ce fissure peut être dû aux poussées latérales d'une ferme de charpente non contreventée. Il est conseillé de

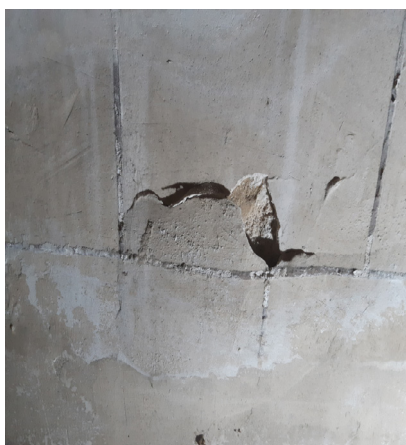
Décollement des enduits chaux

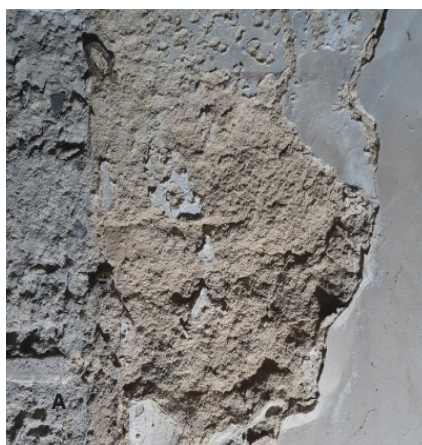
Pulvérulences des enduits chaux

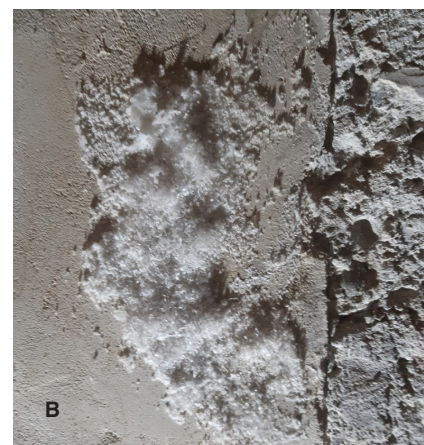
Formation de sels cristallisés

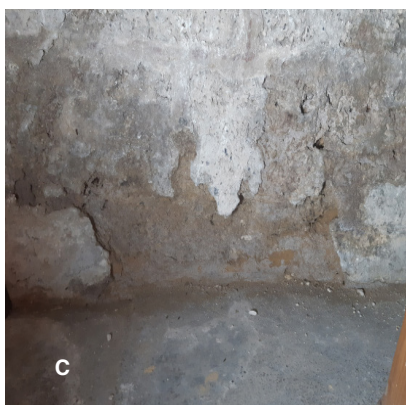
Pulvérulence de l'enduit ciment situé en pied de mur

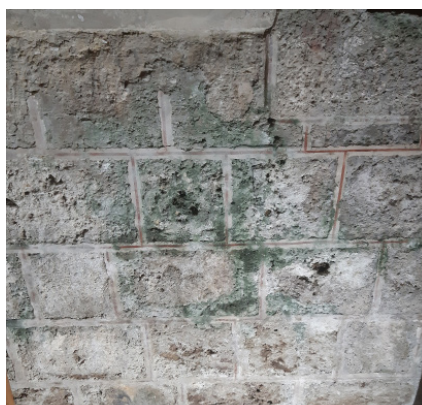
Apparition de colonisations biologiques

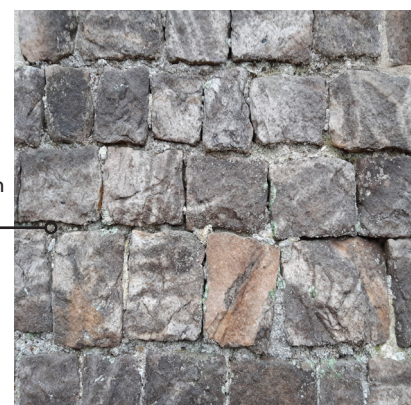
Détail de la façade nord du collatéral.

Il est observé sur les façades extérieures des collatéraux, ainsi que sur les trumeaux et rebouchements de baies, une pulvérulence des joints.

La présence de sels et d'eau sont à l'origine de ce désordres.

pulvérulences et fragilisation des joints chaux

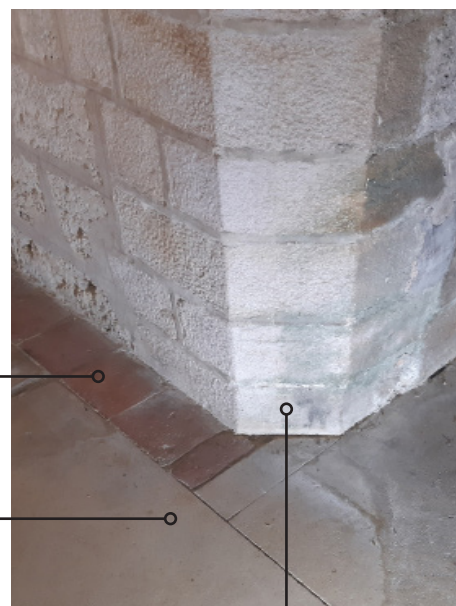
Il est intéressant de noter qu'à l'intérieur de l'église, au droit de chaque revêtement de sol en terre cuite (matériaux ayant une bonne transmission de la vapeur d'eau) que l'on retrouve ponctuellement au pied de mur ou de piliers, il n'existe aucun désordre sur les enduits, ni aucune colonisation biologique sur la surface des pierres (première manifestation de paroi saturée en eau). Cette observation est particulièrement frappante au droit des piliers de l'élévation Nord de la nef où les pierres sont envahies de colonisations biologiques uniquement du côté du collatéral.

sol en terre cuite
(matériaux poreux)

Sol en dalle calcaire dur
(matériaux étanche)

au jonction des deux revêtements
desol apparaît les colonisations
biologiques

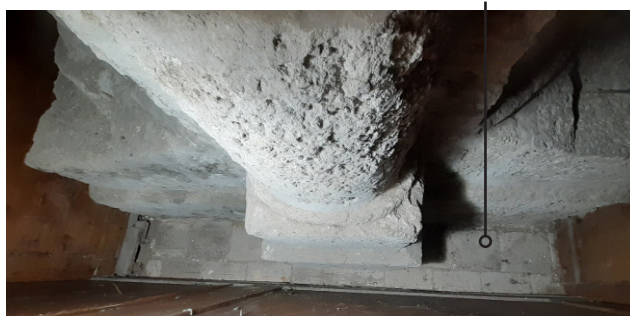
Côté Sud du pilier : aucune colonisation biologique

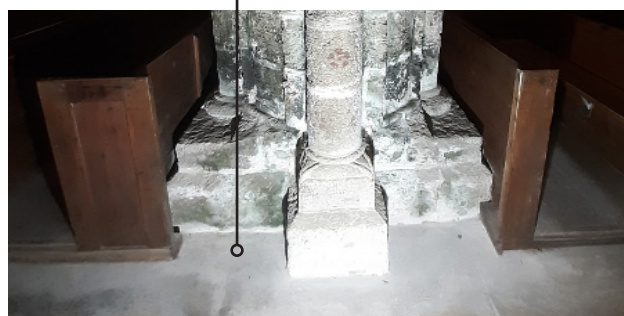
Le pilier de la deuxième travée du collatéral Nord ainsi que la façade attenante présentent une intense formation de colonisation biologique. Cette formation peut être attribuée à une défaillance d'étanchéité du dauphin qui se trouve en façade nord en proximité. Il est à noter qu'il n'existe pas de regard au pied de chute sur ce dauphin, il est possible que le joint du coude enterré soit défaillant.

Côté Nord du pilier : couvert de colonisation biologique

Une vérification du réseau des eaux pluviales en pied des chutes sur la façade Nord, et notamment les joints autour des coudes noyés dans le sol est nécessaire. Des fuites à ces endroits peuvent augmenter l'apparition des grandes colonisations biologiques sur les piliers de nef et notamment au droit des 2ème et 3ème trame. Le remplacement des coudes noyés dans le sol par des regards de pied de chute nous semble judicieux.

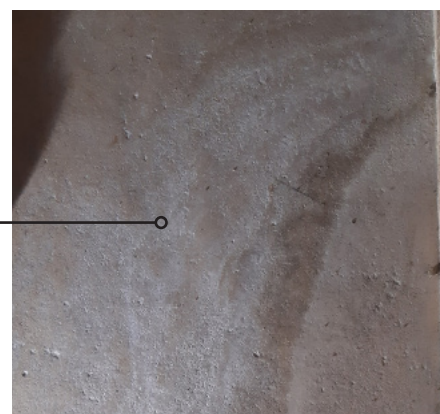
Efflorescence

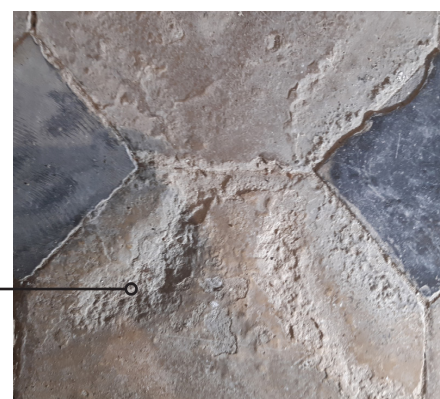
Boursouflures

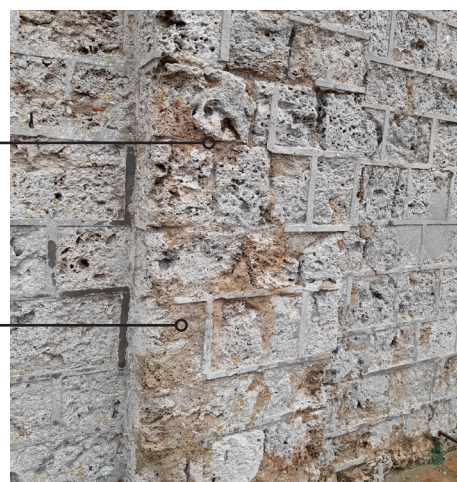
désagrégation du jointoiment

le pierre de Tuf est désagrégé aux endroits plus foncés.

désagrégation de pierre de Tuf

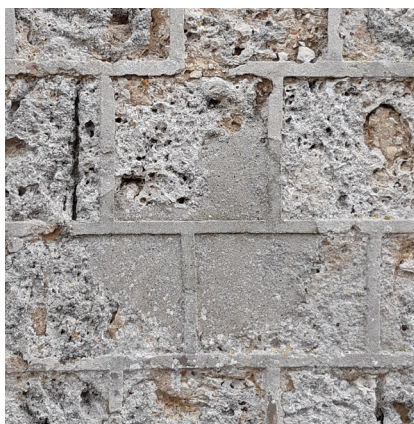
enduit ciment sur pierres Tuf

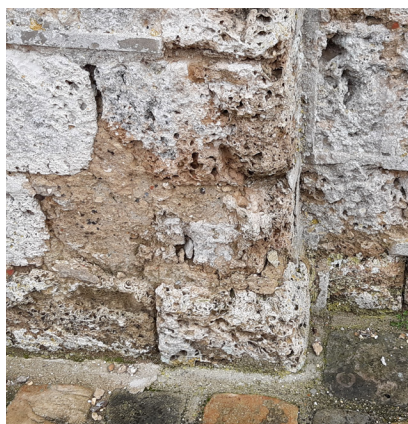
désagrégation aggravé en pied de mur

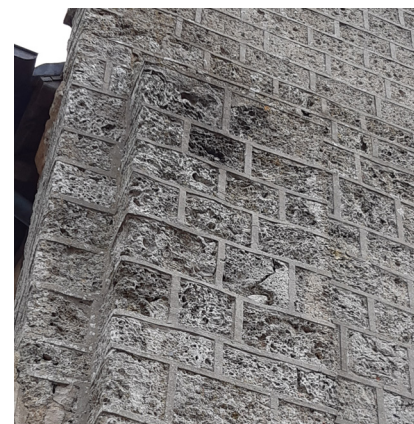
erosion des pierre de Tuf en tête des pilastres

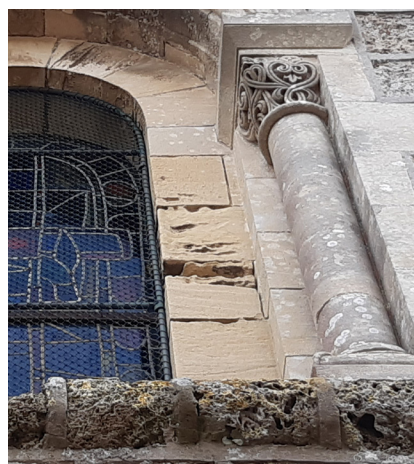
baie ouest du vaisseau central

Des érosions ponctuelles sont présentes sur des pierres de grès et notamment sur les entourages des baies de la façade ouest et du chevet.

exfoliation et eclatement des pierres de grès

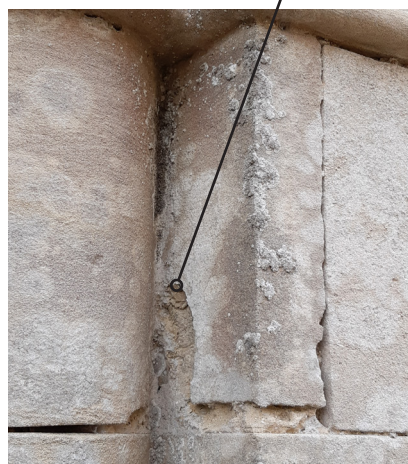
détail baie ouest du vaisseau central

erosion différentiel dans le grès

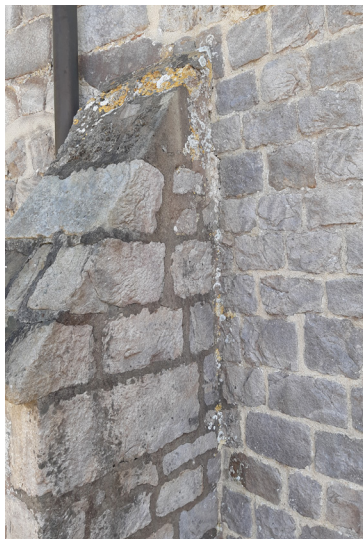
contrefort de la façade nord

La façade nord comporte la majeure partie des contreforts en mauvais état de l'église, éléments fortement rejointoyés en mortier de ciment et qui sont très dégradés à l'intérieur par la présence de l'humidité. La rétention d'humidité dans les contreforts, rentrant par les glacis en mauvais état, s'agissent comme éponges qui retiennent les eaux de pluie. La colonisation biologique qui se trouve sur les piliers du collatéral nord peut être une conséquence de ce phénomène.

Contrefort de la façade nord totalement rejointoyé en mortier de ciment

Chaque façade fera l'objet d'une phase de travaux le dépiquetage, consolidation des contreforts, refichages et rejointoyement des parements extérieurs. Ensuite le dépiquetage enduits intérieurs avec refichage des joints. Le rejointoyement des parements extérieurs sera effectué sur chaque phase avant l'arrivée d'hiver afin de minimiser l'absorption de l'humidité. Par contre les parements intérieurs seront remis en enduit lors de la dernière tranche des travaux afin de laisser les murs s'assainir le plus longtemps possible avant application des finitions. Les enduits ciment intérieurs et jointoiments ciment extérieurs seront déposés après étude stratigraphique, puis remplacés par des enduits et jointoiments en chaux naturelle.

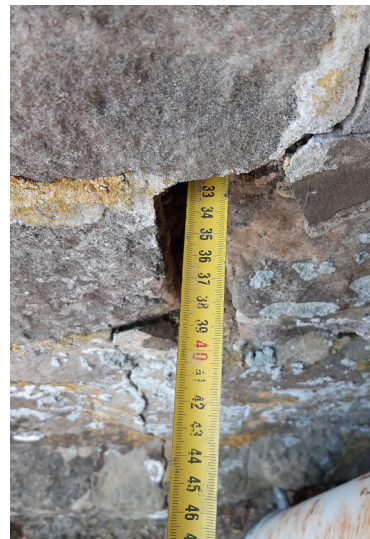
Parefois une forte dégradation des mortiers chaux à l'intérieur est constaté.

détail du contrefort au droit d'éclatement de jointoiment

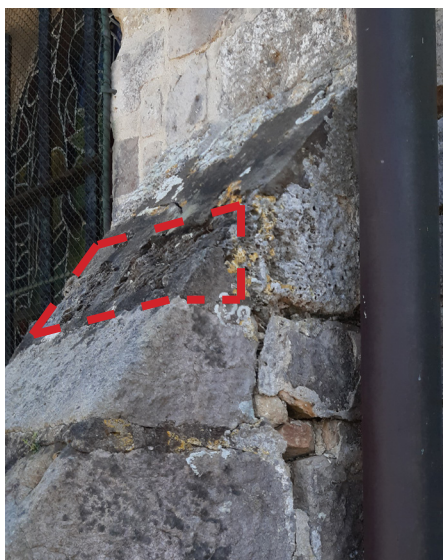
exemple des pierres à remplacer ou à greffer

Au fur et à mesure de chaque tranche de travaux, le remplacement de certaines pierres seront effectués sur chaque façade et notamment concernant certaines pierres en partie supérieure des glacis des contreforts, remplacement de certaines pierres en tuf et grès de la façade ouest et le chevet ainsi que le remplacement ou greffage et nettoyage de certaines pierres abimés des entourages des baies. La pierre de remplacement de tuf à rechercher est le Saint Maximin Grignard avec parement tabassé. La pierre calcaire d'entourage de certaines baies à rechercher est la pierre de Caen. Pour les quelques grès à remplacer, une recherche des pierres de récupération sera le plus adapté à ce chantier.

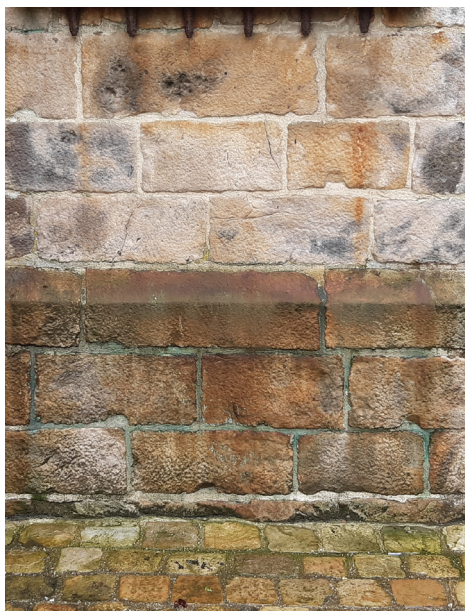
exemple des pierres à nettoyer par abrasion

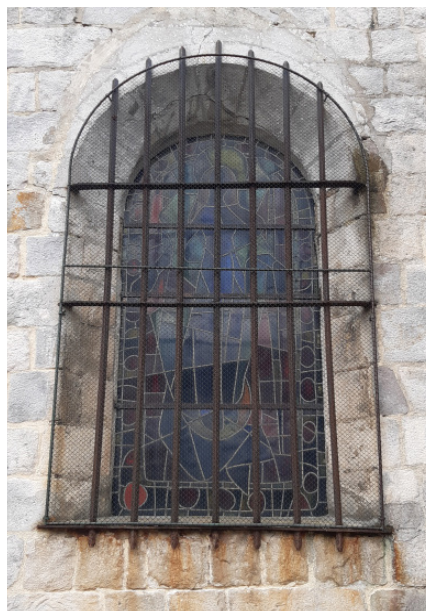
exempls des pierres à nettoyer par abrasion

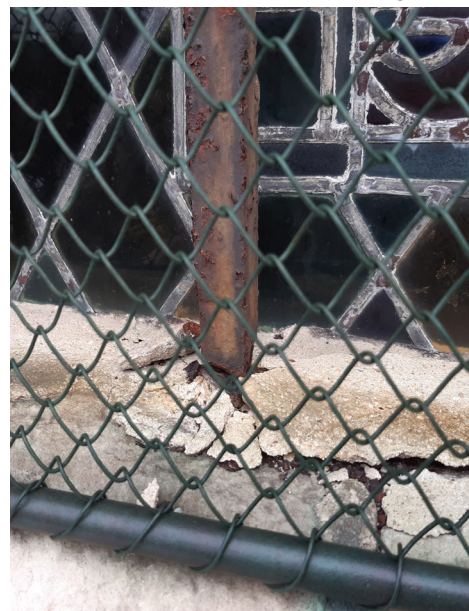
exemple des pierres d'appuis à restaurer
