DOSSIER DE CONSULTATION DES ENTREPRISES (DCE)

Assainissement des façades de
l'Eglise Sainte-Marguerite
Sainte Marguerite-sur-mer (76)
TRANCHE 2

DCE - Tranche 2

Janvier 2025

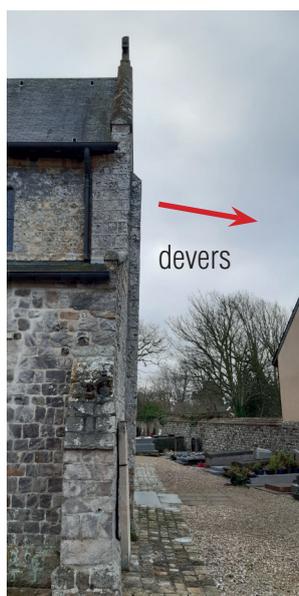
Un des désordres le plus visuellement observable de l'église Sainte-Marguerite est le dévers important de la façade occidentale, visible depuis les angles Nord-Ouest et Sud-Est. Nous lisons également bien, une discontinuité de la maçonnerie de cette façade, où la maçonnerie de la pointe du pignon diffère de sa partie sous-jacente témoignant un remaniement. Ce dévers est déjà constaté en 1953 par l'architecte en chef Henri Jullien, l'origine de ce dévers est donc bien antérieure à cette date.

Notre diagnostic effectué en 2022 propose une hypothèse concernant les origines de ce dévers, étant provoqué par des désordres liés à des modifications de conception en superstructure et ne révèle pas d'affaissement en sous œuvre.

devers vue depuis le Nord

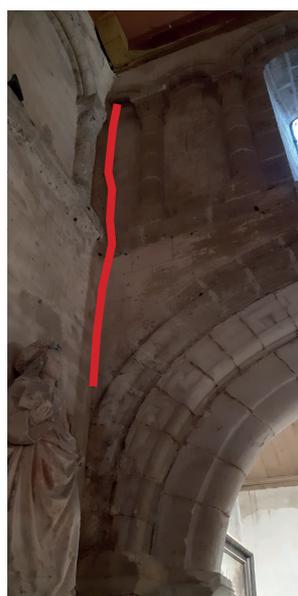
Par contre il n'y a pas d'information technique disponible concernant les liaisons créées entre les murs gouttereaux du vaisseau central avec la façade occidentale lors des travaux de fin du XXe siècle. Nous observons malgré tout, deux fissures à l'intérieur de l'église, (aux rencontres des façades gouttereaux du vaisseau central avec la façade occidentale), et qui ne semblent pas avoir été remaniées lors des travaux de 1996. Ceci nous laisse supposer qu'un éventuel mouvement s'est produit depuis, et nous conseillons par mesure de précaution, de mettre en surveillance cette façade, afin de confirmer ou infirmer cette hypothèse.

fissure entre l'élévation nord du vaisseau central et la façade occidentale

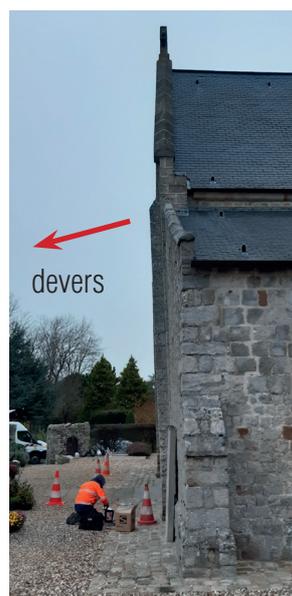
devers vue depuis le Sud

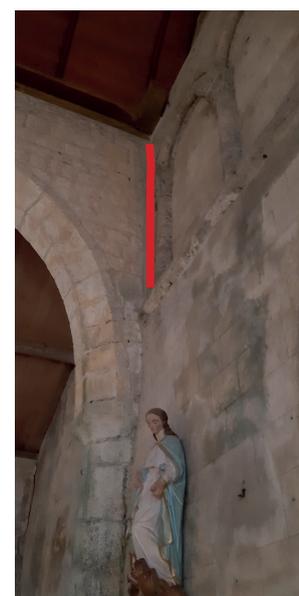
fissure entre l'élévation Sud du vaisseau central et la façade occidentale

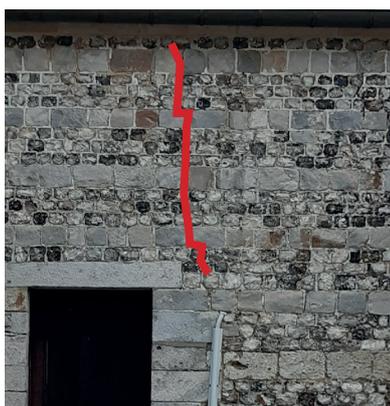
1.4.2 Fissure sur la façade Ouest de la sacristie

Une fissure est visible entre le linteau de la porte et la pierre de corniche. L'origine de ce fissure peut être dû aux poussées latérales d'une ferme de charpente non contreventée. Il est conseillé de

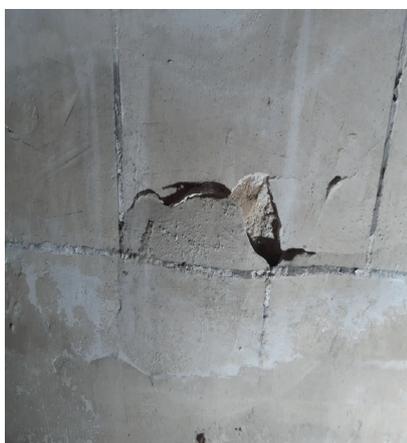
Nous observons que le phénomène de pulvérulence des enduits chaux et de la formation des sels cristallisés sont plus importantes sur les façades Nord et Sud des collatéraux. Ces désordres se manifestent notamment dans une bande autour des jonctions entre enduits ciment et chaux jusqu'à environ 2,5m de hauteur.

Décollement des enduits chaux

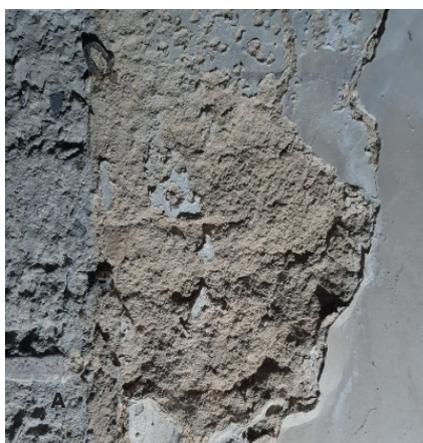
Pulvérulences des enduits chaux

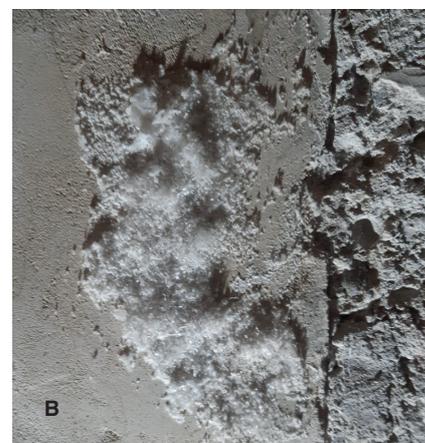
Formation de sels cristallisés

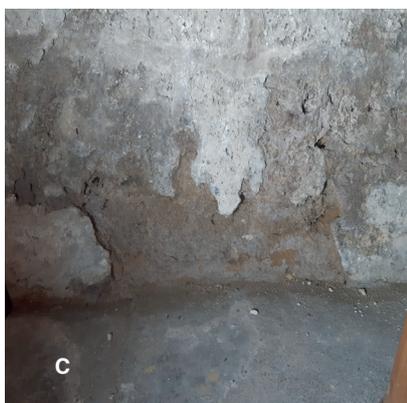
Pulvérulence de l'enduit ciment situé en pied de mur

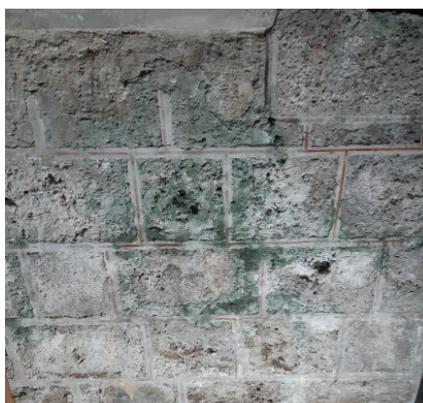
Apparition du colonisations biologiques

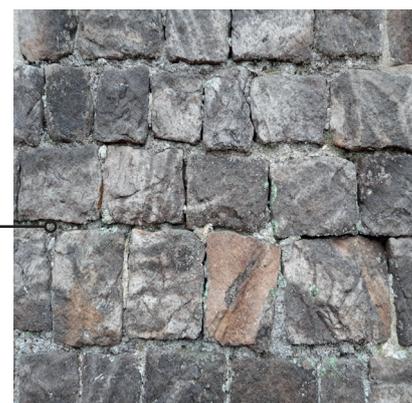
Détail de la façade nord du collatéral.

Il est observé sur les façades extérieures des collatéraux, ainsi que sur les trumeaux et rebouchements de baies, une pulvérulence des joints.

La présence de sels et d'eau sont à l'origine de ce désordres.

pulvérulences et fragilisation des joints chaux

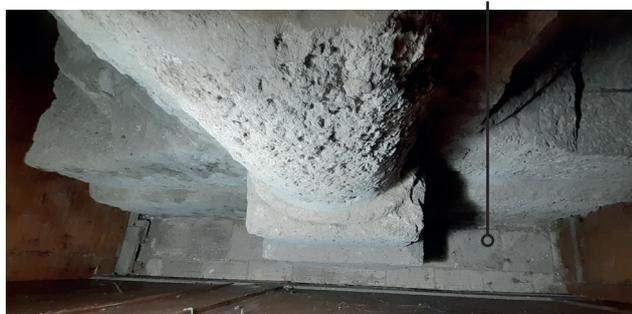
Coté Sud du pilier : aucune colonisation biologique

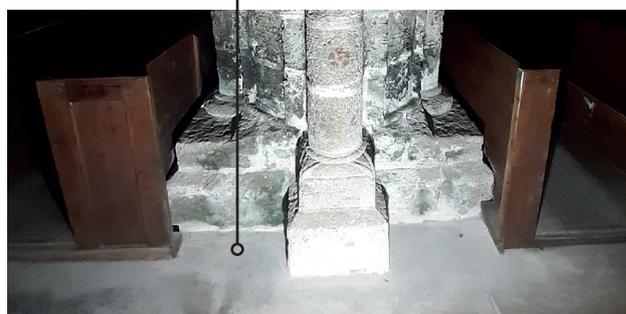
Le pilier de la deuxième travées du collatéral Nord ainsi que la façade attenante présentent une intense formation de colonisation biologique. Cette formation peut être attribuée à une défaillance d'étanchéité du dauphin qui se trouve en façade nord en proximité. Il est à noter qu'il n'existe pas de regard au pied de chute sur ce dauphin, il est possible que le joint du coude enterré soit défaillant.

Coté Nord du pilier : couvert de colonisation biologique

Une vérification du réseau des eaux pluviales en pied des chutes sur la façade Nord, et notamment les joints autour des coudes noyés dans le sol est nécessaire. Des fuites à ces endroits peuvent augmenter l'apparition des grandes colonisations biologiques sur les piliers de nef et notamment au droit des 2ème et 3ème trame. Le remplacement des coudes noyés dans le sol par des regards de pied de chute nous semble judicieux.

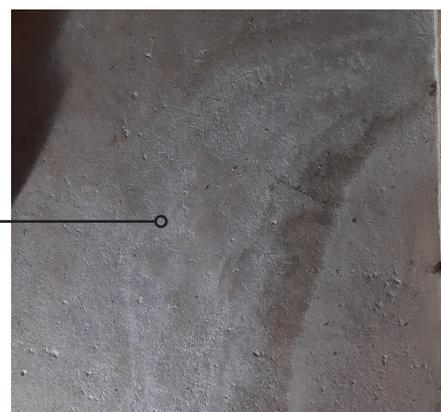
Ainsi, les grandes dalles calcaires posées au XIXe siècle présentent des efflorescences et des dépôts inesthétiques jusqu'à environ 2m20 des façades. De même, différentes zones en carreaux calcaire et cabochons en ardoises présentent des boursouflures : deux zones à l'ouest des collatéraux sont particulièrement touchées.

Efflorescence

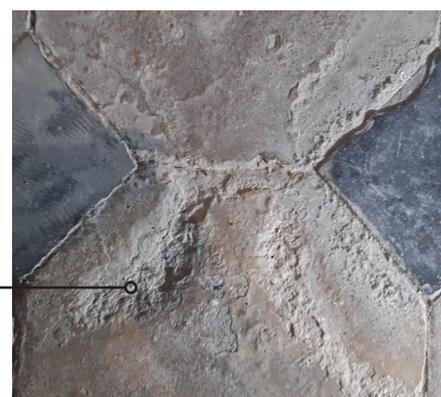
Boursoufflures

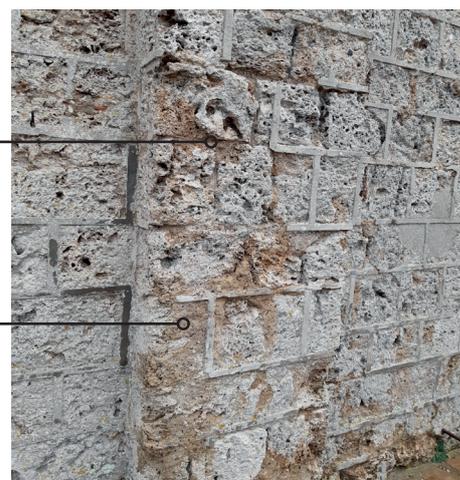
Le tuf est une pierre tendre, friable et gélive qui en présence d'eau se dégrade. Par conséquent, de grandes surfaces de désagrégation sont constatées notamment sur une hauteur de 3m à partir du sol. Ce phénomène est aggravé par des enduits ciment ponctuellement exécutés directement sur la pierre imitant le Tuf. Des remplacements sont à prévoir et la nature de pierre sera à voir en phase projet.

le pierre de Tuf est désagrégé aux endroits plus foncés.

désagrégation de pierre de Tuf

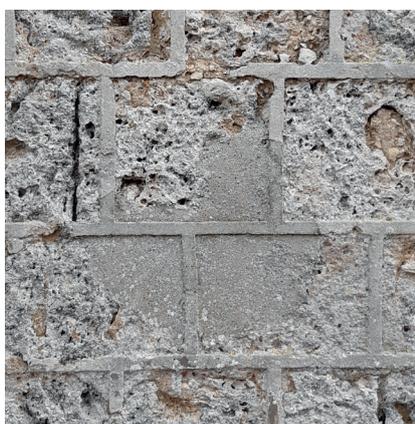
enduit ciment sur pierres Tuf

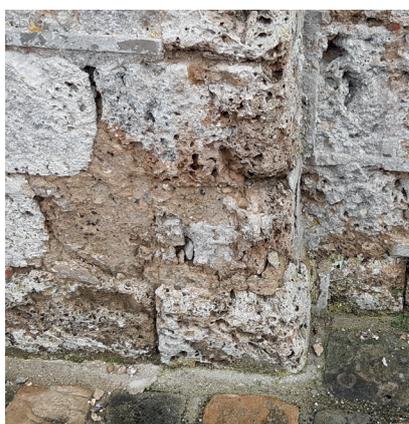
désagrégation aggravé en pied de mur

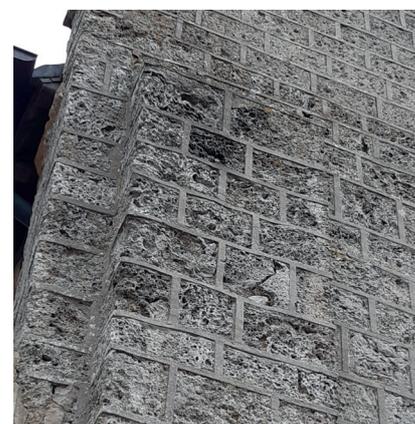
erosion des pierre de tuf en tête des pilastres

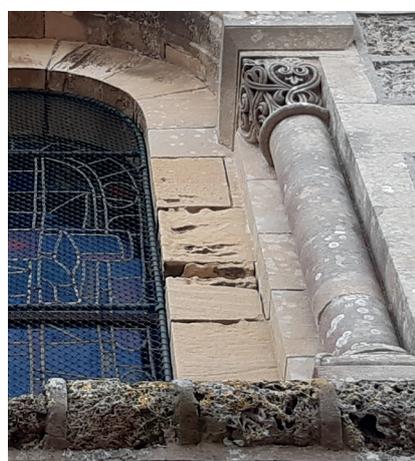
baie ouest du vaisseau central

Des érosions ponctuelles sont présentes sur des pierres de grès et notamment sur les entourages des baies de la façade ouest et du chevet.

exfoliation et eclatement des pierres de grès

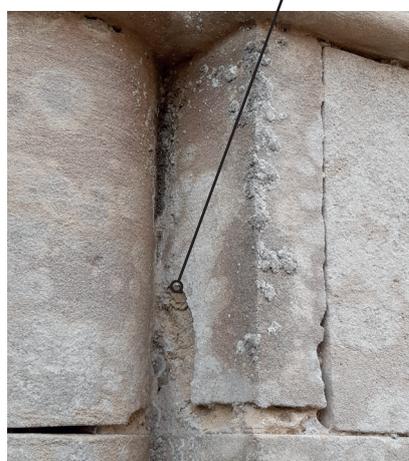
détail baie ouest du vaisseau central

erosion différentiel dans le grès

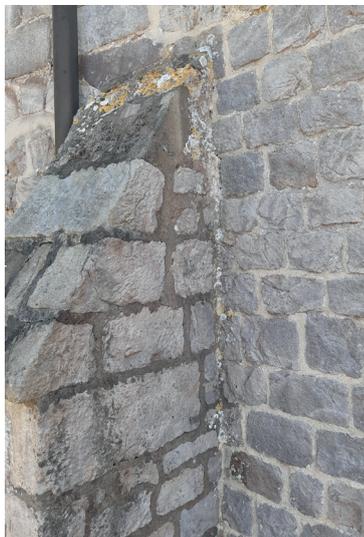
contrefort de la façade nord

La façade nord comporte la majeure partie des contreforts en mauvais état de l'église, éléments fortement rejointoies en mortier de ciment et qui sont très dégradés à l'intérieur par la présence de l'humidité. La rétention d'humidité dans les contreforts, rentrant par les glacis en mauvais état, s'agissent comme éponges qui retiennent les eaux de pluie. La colonisation biologique qui se trouve sur les piliers du collatéral nord peut être une conséquence de ce phénomène.

Contrefort de la façade nord totalement rejointoie en mortier de ciment

Chaque façade fera l'objet d'une phase de travaux le dépiquetage, consolidation des contreforts, refichages et rejointoiment des parements extérieurs. Ensuite le dépiquetage enduits intérieurs avec refichage des joints. Le rejointoiment des parements extérieurs sera effectué sur chaque phase avant l'arrivée d'hiver afin de minimiser l'absorption de l'humidité. Par contre les parements intérieurs seront remis en enduit lors de la dernière tranche des travaux afin de laisser les murs s'assainir le plus longtemps possible avant application des finitions. Les enduits ciment intérieurs et jointoiments ciment extérieurs seront déposés après étude stratigraphique, puis remplacés par des enduits et jointoiments en chaux naturelle.

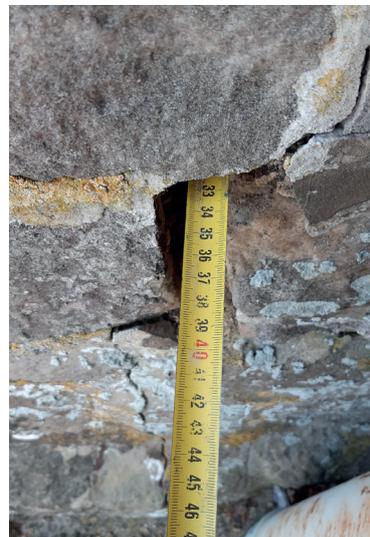
Parefois une forte dégradation des mortiers chaux à l'intérieur est constatée.

détail du contrefort au droit d'éclatement de jointoiment

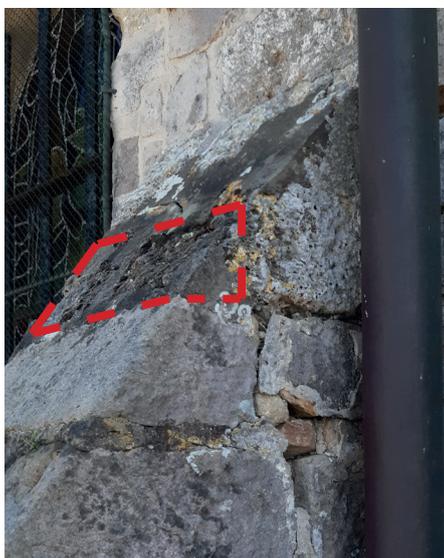
exemple des pierres à remplacer ou à greffer

Au fur et à mesure de chaque tranche de travaux, le remplacement de certaines pierres seront effectués sur chaque façade et notamment concernant certaines pierres en partie supérieure des glacis des contreforts, remplacement de certaines pierres en tuf et grès de la façade ouest et le chevet ainsi que le remplacement ou greffage et nettoyage de certaines pierres abimés des entourages des baies. La pierre de remplacement de tuf à rechercher est le Saint Maximin Grignard avec parement tabassé. La pierre calcaire d'entourage de certaines baies à rechercher est la pierre de Caen. Pour les quelques grès à remplacer, une recherche des pierres de récupération sera le plus adapté à ce chantier.

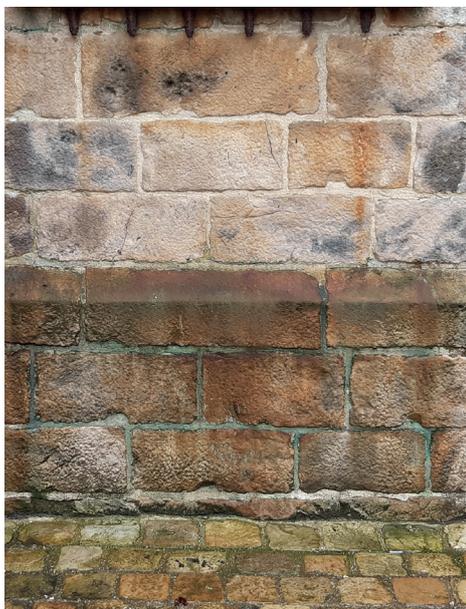
exemple des pierres à nettoyer par abrasion

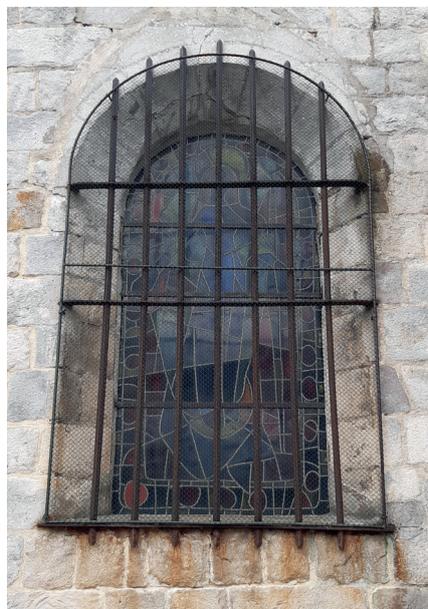
exemples des pierres à nettoyer par abrasion

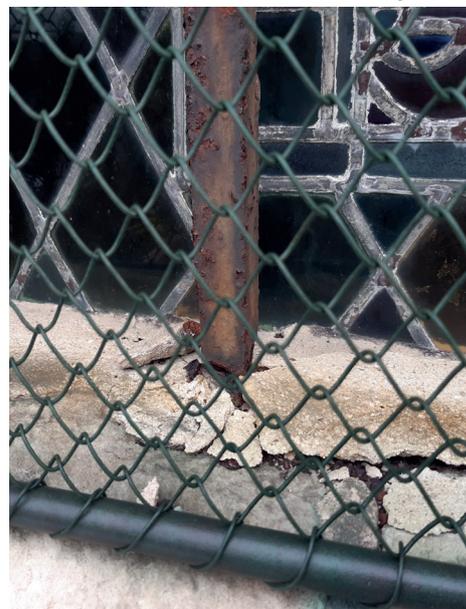
exemple des pierres d'appuis à restaurer
