DOSSIER DE CONSULTATION DES ENTREPRISES (DCE)

Assainissement des façades de
l'Eglise Sainte-Marguerite
Sainte Marguerite-sur-mer (76)

DCE

Octobre 2023

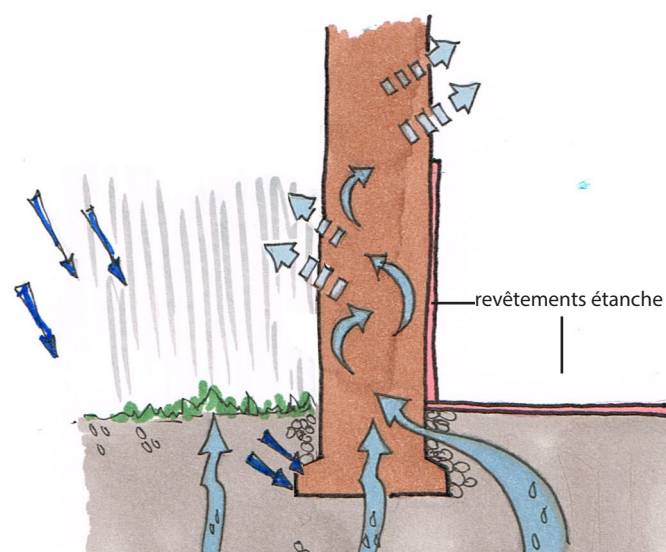
diagramme du transmission d'eau/vapeur en déséquilibre dans les murs de l'église Sainte Marguerite

Dans le cas présent la maçonnerie absorbe, par capillarité, beaucoup trop d'eau ; elle pompe à la fois l'eau présente sous ses fondations et celle présente sous le sol intérieur et qui ne peut plus s'évaporer : un déséquilibre se produit. Il est constaté en pied intérieur des façades, la mise en œuvre (lors des XIXe et XXe siècles) des revêtements de sol de nature étanche. Effectivement, à plusieurs reprises, des chapes ciment sont constatées ainsi que de très grandes dalles calcaires de nature assez étanche, posés avec des joints millimétriques qui n'ouvrent gère l'opportunité de transmission de vapeur d'eau.

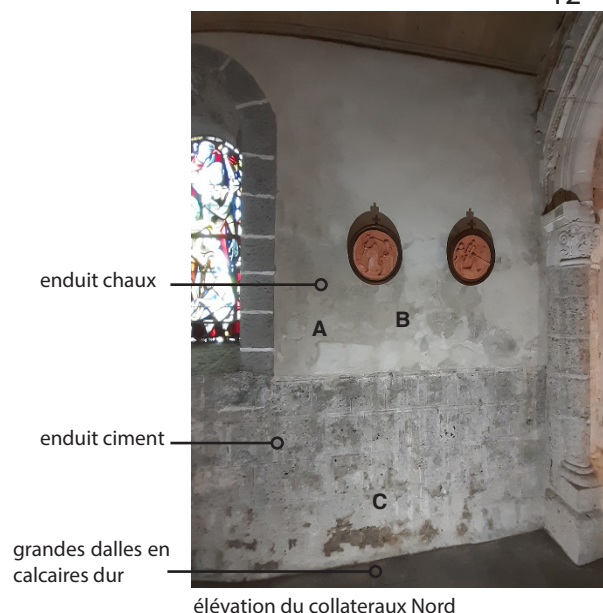
Nous observons que le phénomène de pulvérulence des enduits chaux et de la formation des sels cristallisés sont plus importantes sur les façades Nord et Sud des collatéraux. Ces désordres se manifestent notamment dans une bande autour des jonctions entre enduits ciment et chaux jusqu'à environ 2,5m de hauteur.

Décollement des enduits chaux

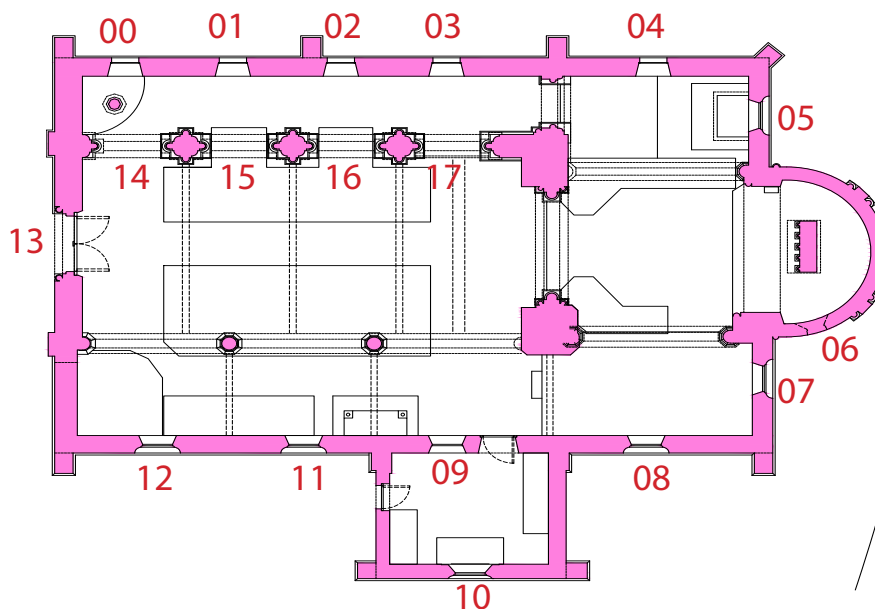
Les baies 00 à 12 se trouvent au niveau «rez-de-Chaussée»
Les baies 13 à 17 se trouvent au niveau des fenêtres hautes

- Certaines éléments métalliques du soutien des vitraux sont corrodés avec éclatement des scellements due à la corrosion. Parfois une alteration chromatique sur les pierres est apparente.

- Un grand parti des barreaux sont dans un état de corrosion relativement avancé et ainsi créant des désordres sur les pierres entourant, notamment au droit des scellements, avec éclatements des joints et des pierres. Certains pierres des appuis sont particulièrement atteintes, des ancienne ragrages sont dégradés et des patines ferrugineuses se sont apparues sur les appuis et des pierres d'allège. Les baies 01 à 08 ainsi que le baie 10 sont particulièrement dégradés.

Un lot de vitraux sera inclus dans chaque tranche afin de déposer, restaurer (en modifiant parfois le principe de scellement) et reposer les barreaux, les grillages et les barlotières corrodés et afin de créer un ventilation basse dans les vitraux .

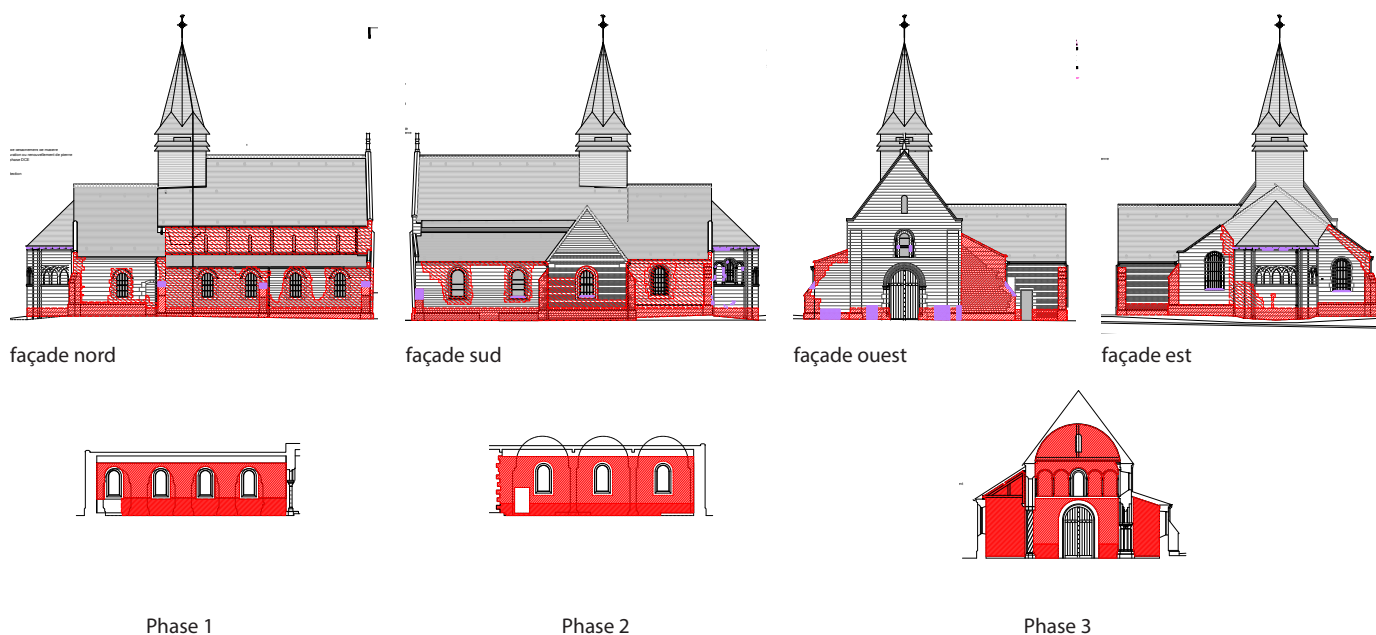
La façade nord comporte la majeure partie des contreforts en mauvais état de l'église, éléments fortement rejointoyés en mortier de ciment et qui sont très dégradés à l'intérieur par la présence de l'humidité. La rétention d'humidité dans les contreforts, rentrant par les glacis en mauvais état, s'agissent comme éponges qui retiennent les eaux de pluie. La colonisation biologique qui se trouve sur les piliers du collatéral nord peut être une conséquence de ce phénomène.

Chaque façade fera l'objet d'une phase de travaux le dépiquetage, consolidation des contreforts, refichages et rejointoyement des parements extérieurs. Ensuite le dépiquetage enduits intérieurs avec refichage des joints. Le rejointoyement des parements extérieurs sera effectué sur chaque phase avant l'arrivée d'hiver afin de minimiser l'absorption de l'humidité. Par contre les parements intérieurs seront remis en enduit lors de la dernière tranche des travaux afin de laisser les murs s'assainir le plus longtemps possible avant application des finitions. Les enduits ciment intérieurs et jointoiments ciment extérieurs seront déposés après étude stratigraphique, puis remplacés par des enduits et jointoiments en chaux naturelle.

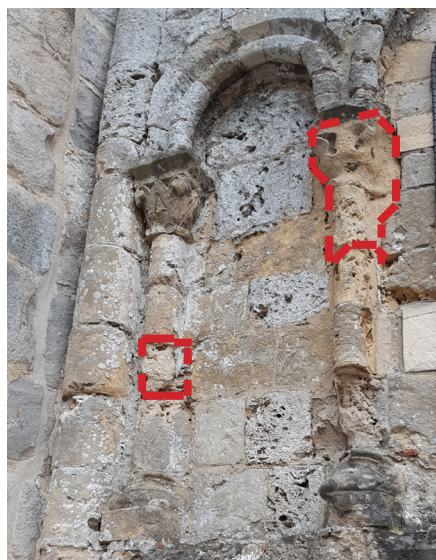
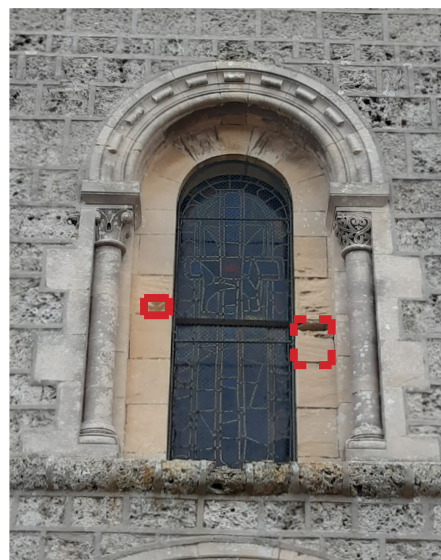
exemple des pierres à remplacer ou à greffer
