DOSSIER DE CONSULTATION DES ENTREPRISES (DCE)

Assainissement des façades de
l'Eglise Sainte-Marguerite
Sainte Marguerite-sur-mer (76)
TRANCHE 2

DCE - Tranche 2

Janvier 2025

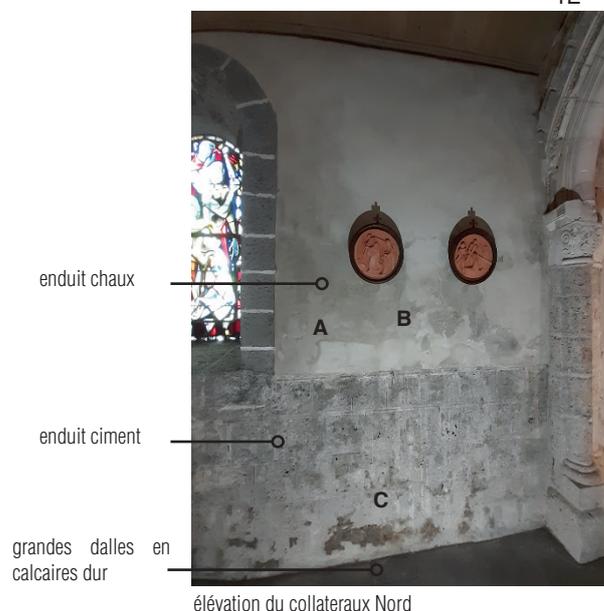
Nous observons que le phénomène de pulvérulence des enduits chaux et de la formation des sels cristallisés sont plus importantes sur les façades Nord et Sud des collatéraux. Ces désordres se manifestent notamment dans une bande autour des jonctions entre enduits ciment et chaux jusqu'à environ 2,5m de hauteur.

Décollement des enduits chaux

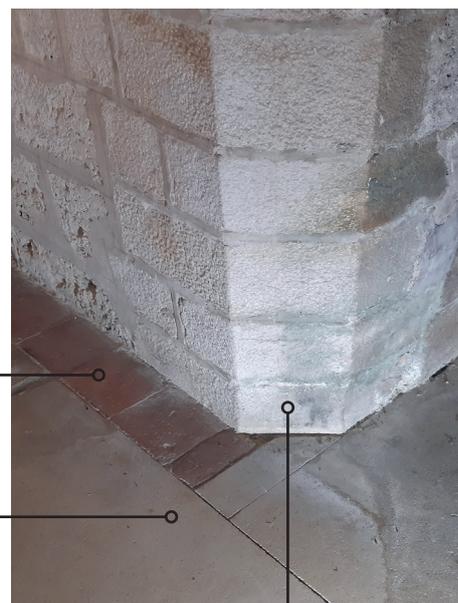
Il est intéressant de noter qu'à l'intérieur de l'église, au droit de chaque revêtement de sol en terre cuite (matériaux ayant une bonne transmission de la vapeur d'eau) que l'on retrouve ponctuellement au pied de mur ou de piliers, il n'existe aucun désordre sur les enduits, ni aucune colonisation biologique sur la surface des pierres (première manifestation de paroi saturée en eau). Cette observation est particulièrement frappante au droit des piliers de l'élévation Nord de la nef où les pierres sont envahies de colonisations biologiques uniquement du côté du collatéral.

sol en terre cuite
(matériaux poreux)

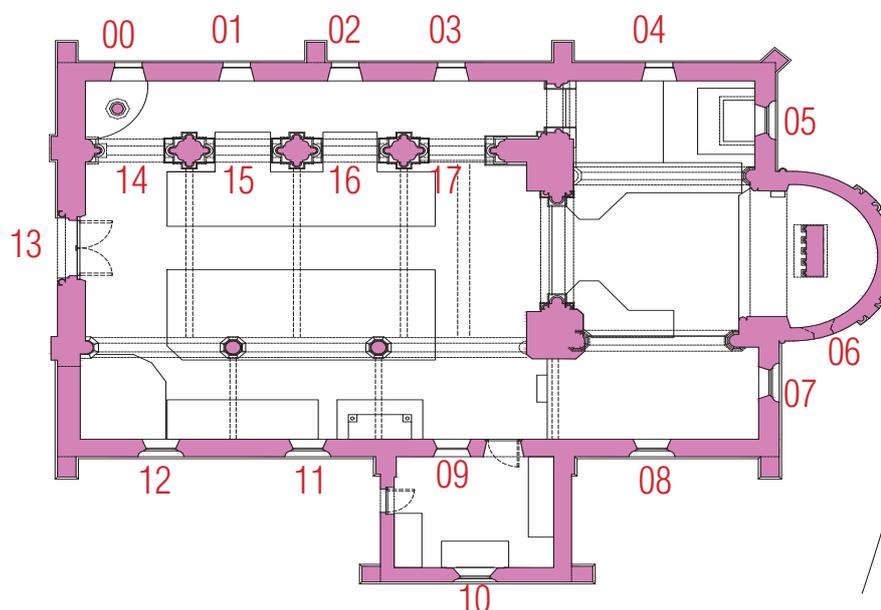
Les baies 00 à 12 se trouvent au niveau «rez-de-Chaussée,»
Les baies 13 à 17 se trouvent au niveau des fenêtres hautes

- Certaines éléments métalliques du soutien des vitraux sont corrodés avec éclatement des scellements due à la corrosion. Parefois une alteration chromatique sur les pierres est apparente.

- Un grand parti des barreaux sont dans un état de corrosion relativement avancé et ainsi créant des désordres sur les pierres entourant, notamment au droit des scellements, avec éclatements des joints et des pierres. Certains pierres des appuis sont particulièrement atteintes, des ancienne ragrages sont dégradés et des patines ferrugineuses se sont apparues sur les appuis et des pierres d'allège. Les baies 01 à 08 ainsi que le baie 10 sont particulièrement dégradés. Les grillages sont en bon état générale, parfois des fixations sont à vérifier.

Un lot de vitraux sera inclus dans chaque tranche afin de déposer, restaurer (en modifiant parfois le principe de scellement) et reposer les barreaux, les grillages et les barlotières corrodés et afin de créer un ventilation basse dans les vitraux .

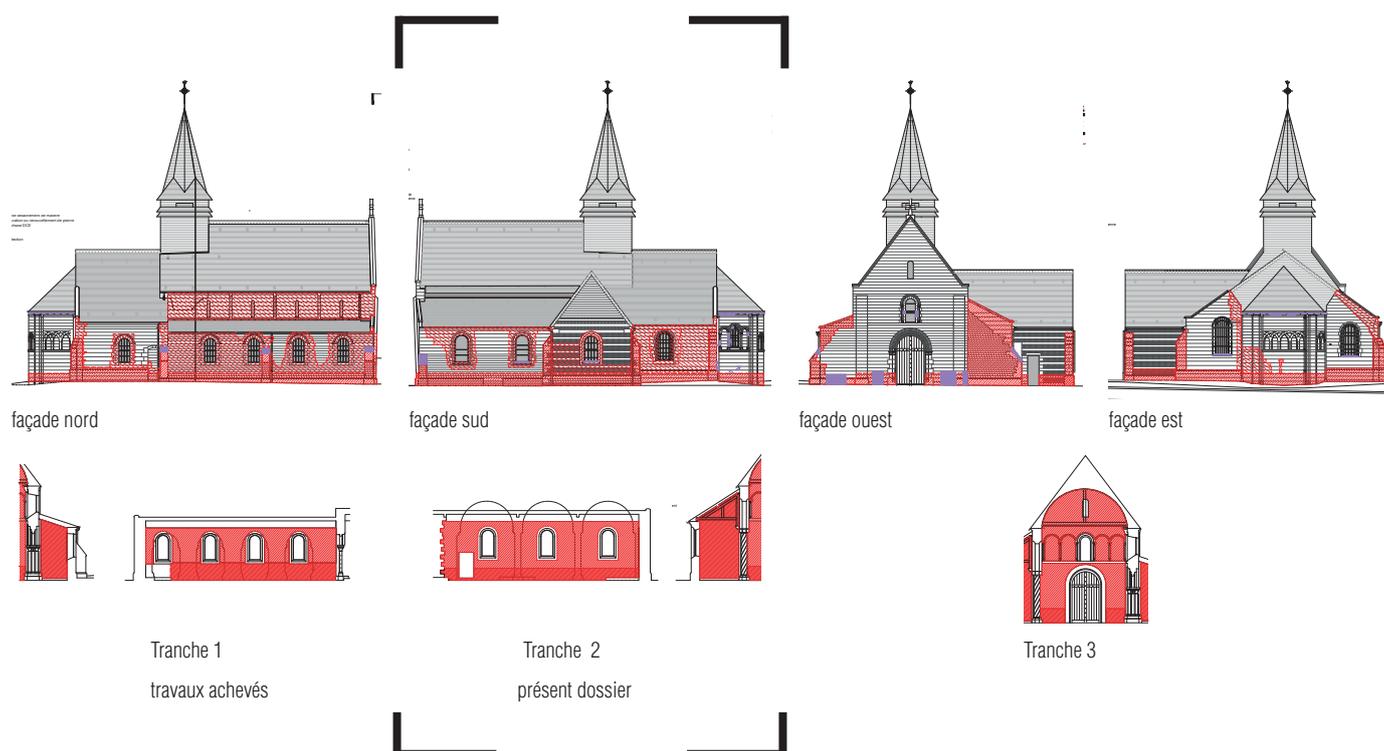
La façade nord comporte la majeure partie des contreforts en mauvais état de l'église, éléments fortement rejointoies en mortier de ciment et qui sont très dégradés à l'intérieur par la présence de l'humidité. La rétention d'humidité dans les contreforts, rentrant par les glacis en mauvais état, s'agissent comme éponges qui retiennent les eaux de pluie. La colonisation biologique qui se trouve sur les piliers du collatéral nord peut être une conséquence de ce phénomène.

Chaque façade fera l'objet d'une phase de travaux le dépiquetage, consolidation des contreforts, refichages et rejointoiment des parements extérieurs. Ensuite le dépiquetage enduits intérieurs avec refichage des joints. Le rejointoiment des parements extérieurs sera effectué sur chaque phase avant l'arrivée d'hiver afin de minimiser l'absorption de l'humidité. Par contre les parements intérieurs seront remis en enduit lors de la dernière tranche des travaux afin de laisser les murs s'assainir le plus longtemps possible avant application des finitions. Les enduits ciment intérieurs et jointoiments ciment extérieurs seront déposés après étude stratigraphique, puis remplacés par des enduits et jointoiments en chaux naturelle.
